PROJEKT BUDOWLANY

REMONT ELEWACJI KOŚCIOŁA

**pw. św. Stanisława Biskupa i Męczennika w Szumsku
wraz z remontem wnętrza zakrystii:**

**wymianą posadzki, stolarki zewnętrznej i naprawą tynków
X**

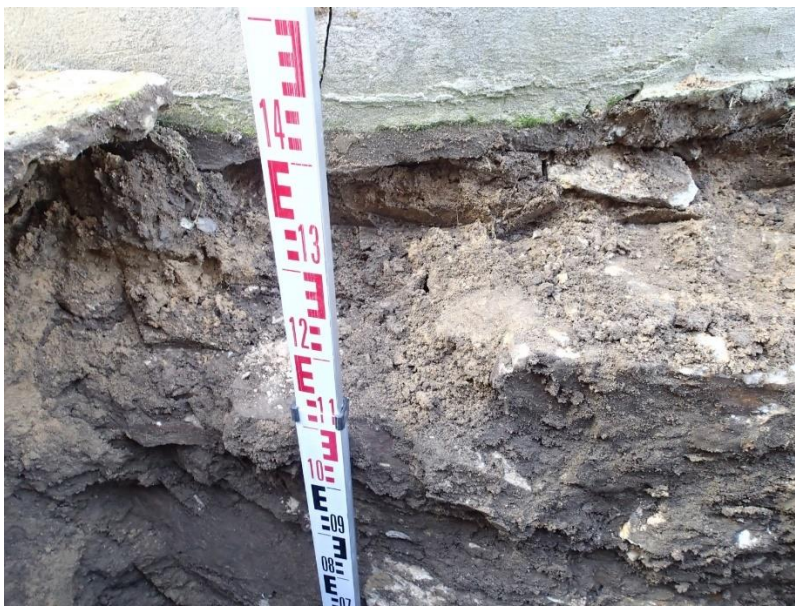
Fot.1. Odkrywka fundamentów przy ścianie absydy, w miejscu wystąpienia rysy widocznej na tynku – brak rysy na ścianie fundamentowej;

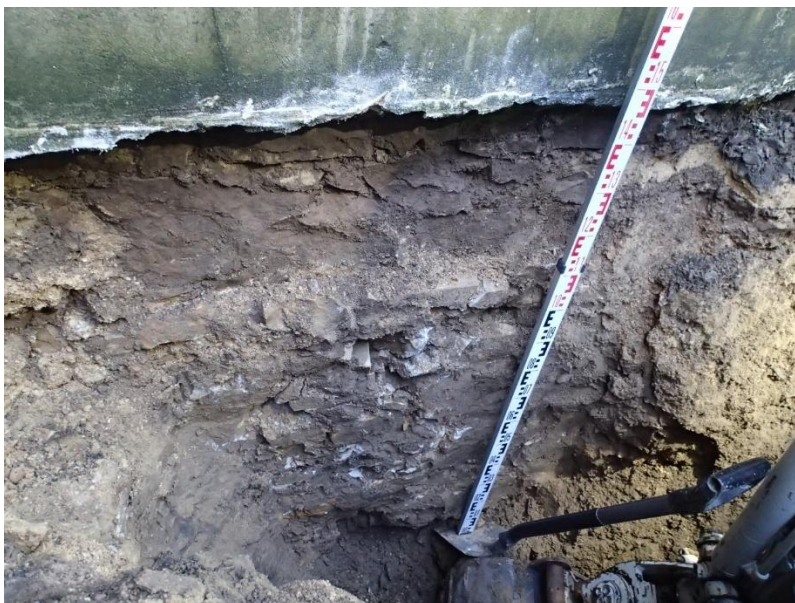
Fot.2. Odkrywka fundamentów przy ścianie nawy głównej, również brak zarysowania ściany fundamentowej.

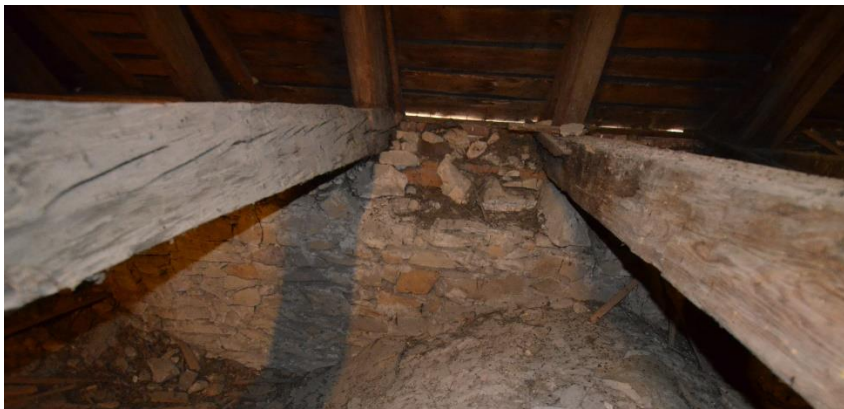
Fot.7. Stan zachowania korony murów; poniżej widoczne zwieńczenie lunety

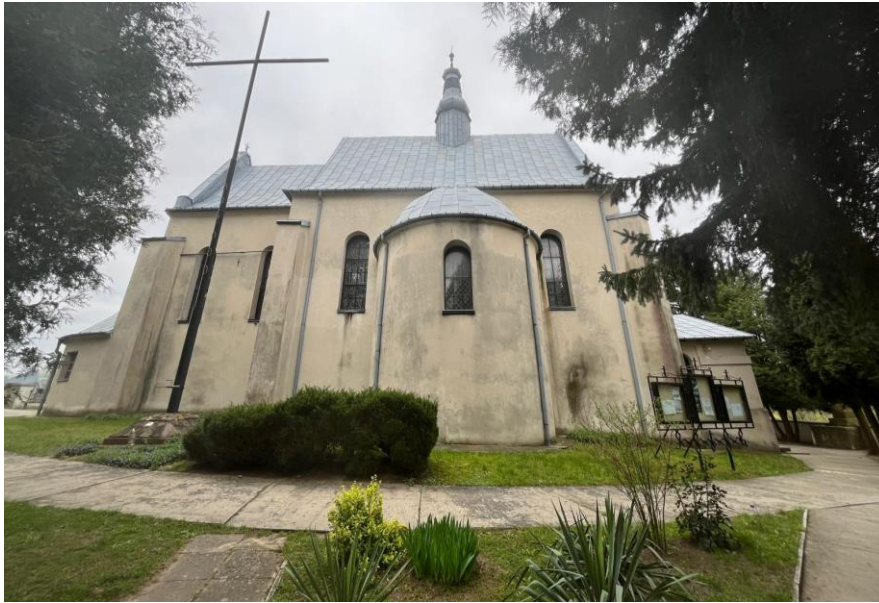
*Fot 10. Elewacja północno-zachodnia z widoczną sygnaturką; widoczny zróżnicowany stan tynków elewacji
Krzyż misyjny na pierwszym planie*

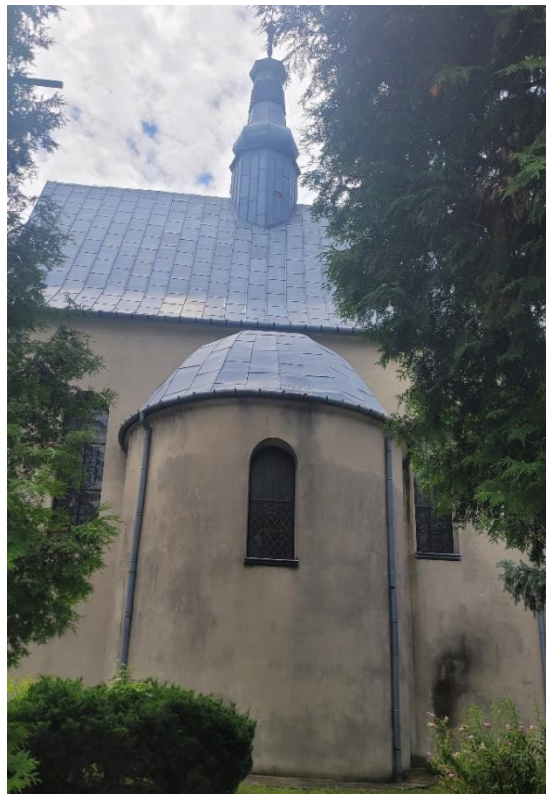
*Fot 11. Zbliżenie kaplicy oraz sygnaturki z widocznym ubytkiem pokrycia;
Nad oknem kaplicy wyraźna rysa schodząca od korony murów do nadproża*

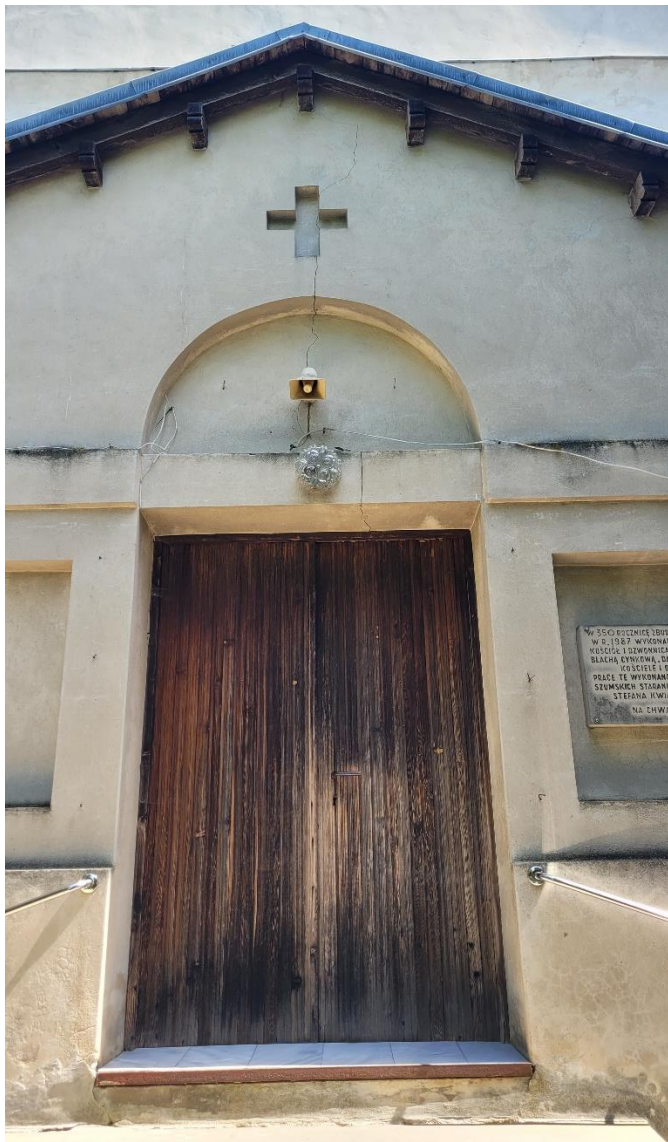
Fot. 14. Zbliżenie pęknięcia tynku na szczycie elewacji frontowej; pęknięcie widoczne po obu stronach muru.

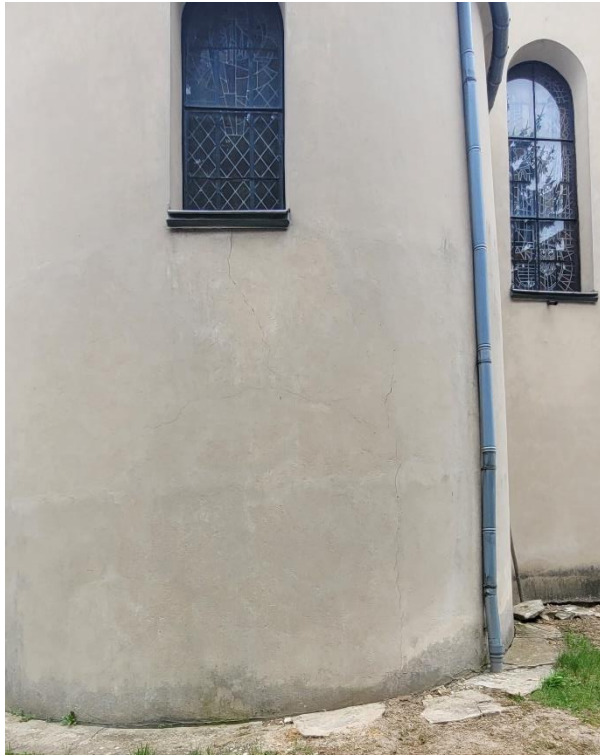
*Fot 15. Witraż kaplicy
południowo-wschodniej z
widoczną rysą*

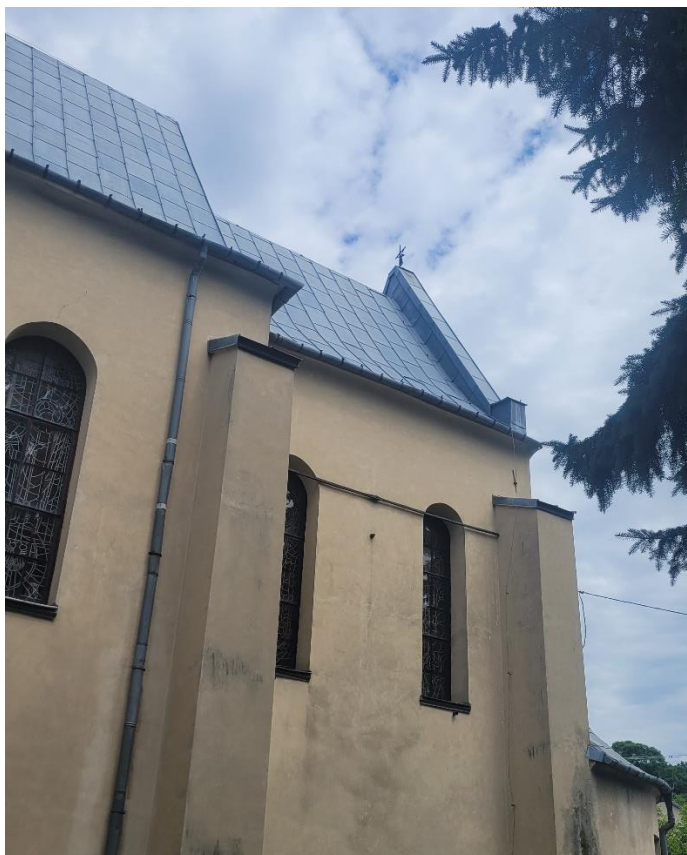
*Fot .16. Stan zachowania
tynków na prezbiterium od
strony południowo-
wschodniej wraz z
widocznym ściąganiem*

Ściągi należy oczyścić z istniejących nalotów i uszkodzeń korozyjnych. Całość zabezpieczyć poprzez malowanie farbami do metalu, z zastosowaniem farby podkładowej oraz nawierzchniowej o właściwościach antykorozyjnych. Pożądana powierzchnia do uzyskania – efekt młotkowania.

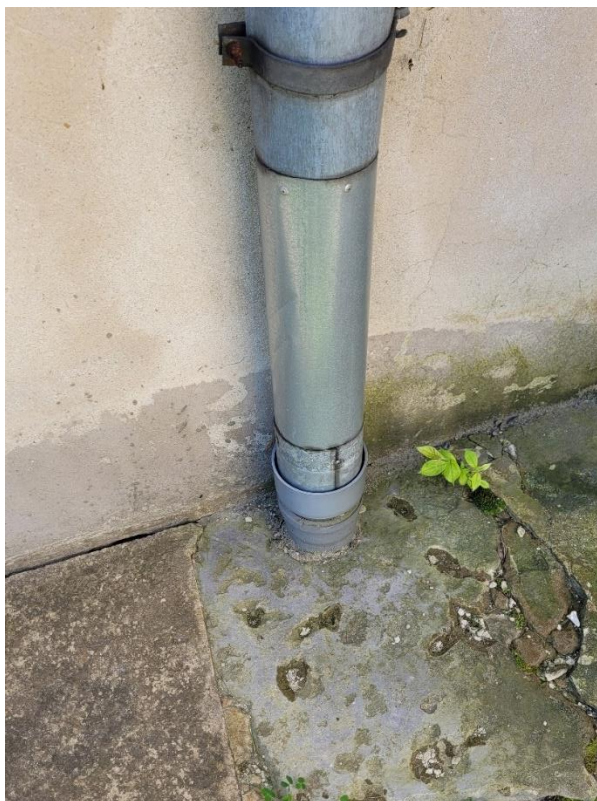
Fot 17. Wykonanie połączenia rynny z plastikowym wpustem, brak rewizji

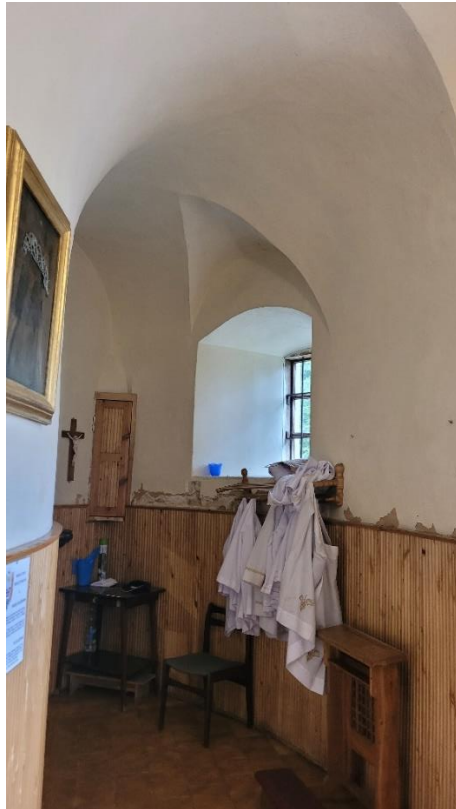
Fot. 19. Widok pomieszczenia zakrystii w stronę drzwi prowadzących do prezbiterium z widoczną lunetą nad oknem; Nad boazerią liczne odpryski warstwy malarskiej

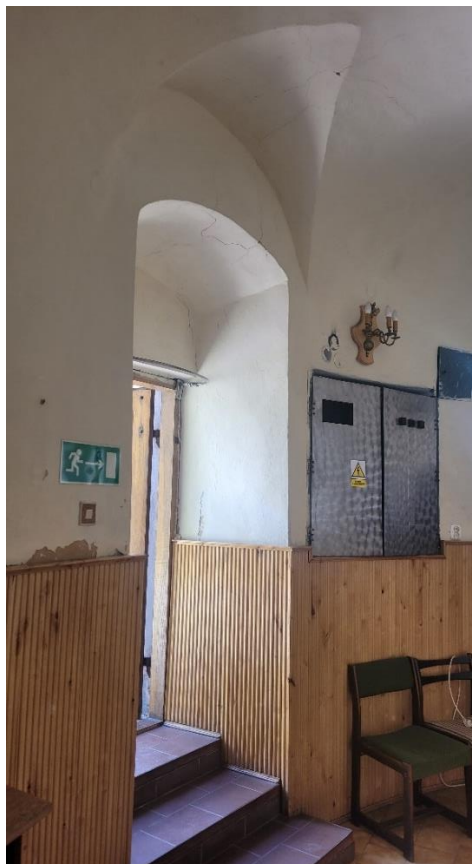
Fot. 20. Widok drzwi wejściowych od wewnątrz z widocznym pęknięciem nadproża ciągnącym się aż do sklepienia

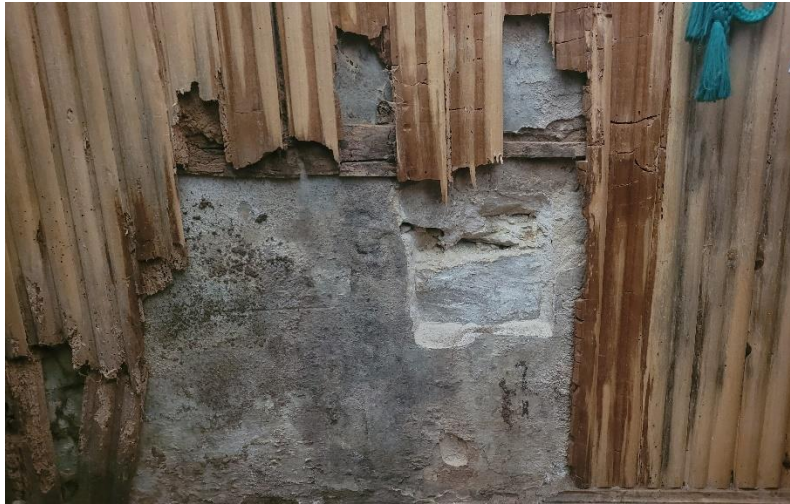
Fot.24. Sinica partii cokołowej boazerii z widocznym ubytkiem Mur za boazerią w stanie porażenia biologicznego

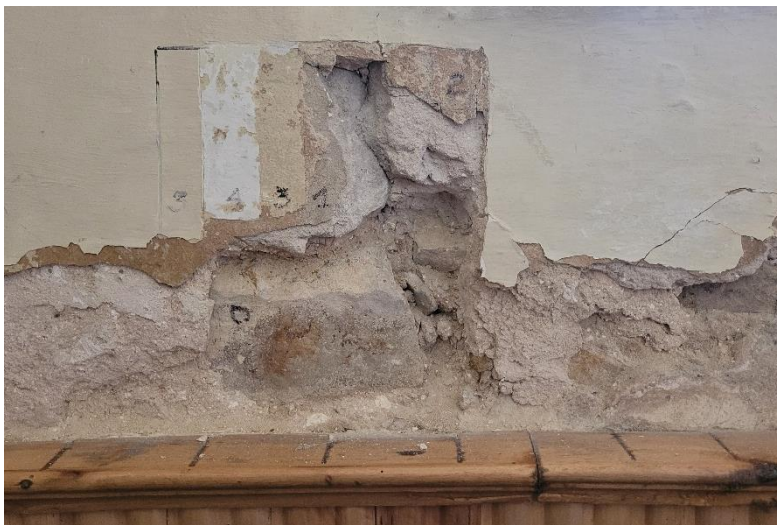
Fot.25. Wykonana odkrywka stratygraficzna w miejscu ubytku tynku nad boazerią Tynk z widocznymi odspojeniami, malatura z przetarciami

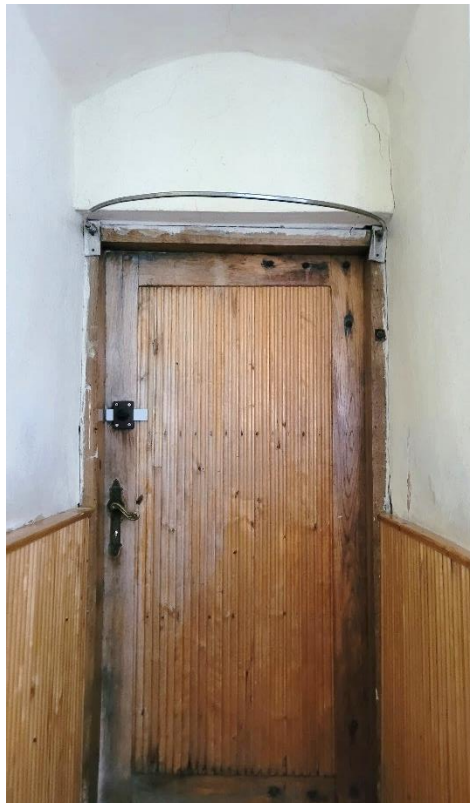
Fot.26. Widok drzwi wejściowych od wewnątrz, z widocznym zasinieniem dolnych partii drzwi

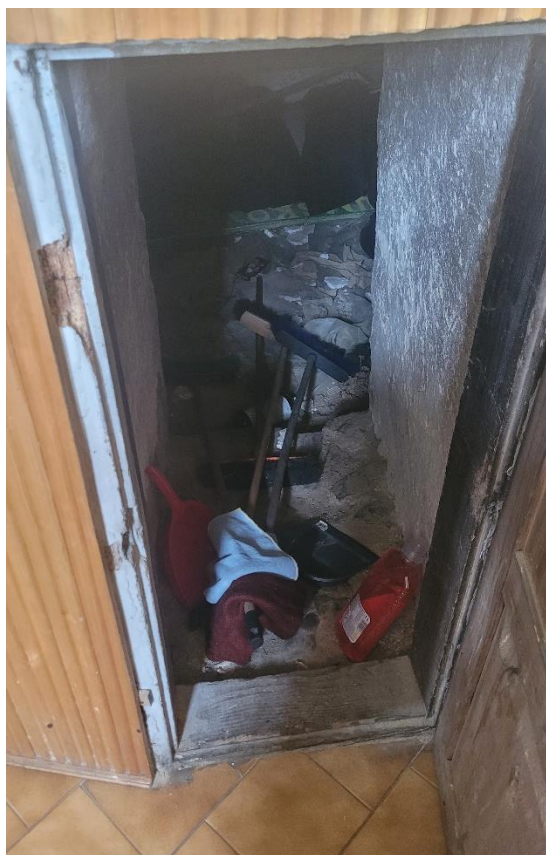
Fot.28. Przejście w murze do absydy za ołtarzem głównym, wykorzystywane jako schowek porządkowy; Widoczne ubytki ościeżnicy drzwiowej

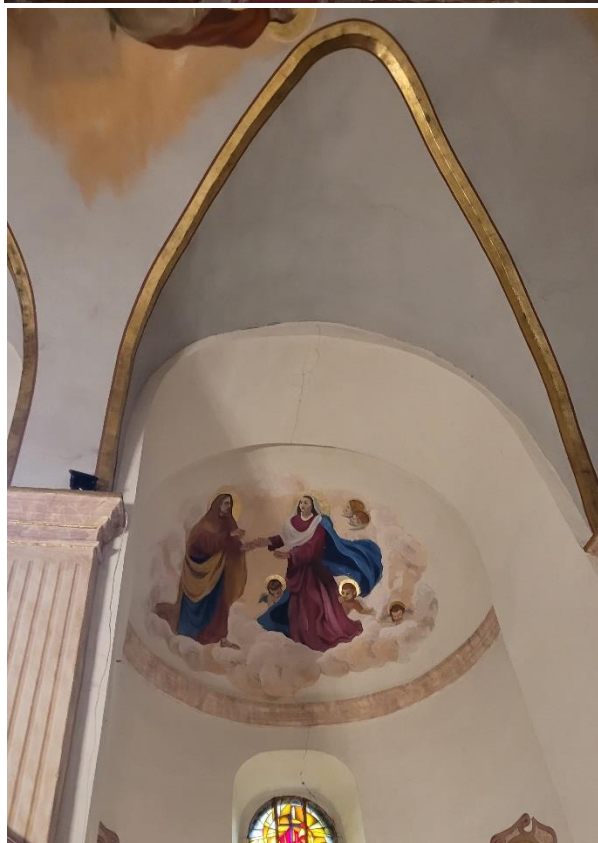
Fot.30. Pęknięcie nadproża przechodzące przez sklepienie aż do nadproża okiennego, kaplica prawa, św. Antoniego

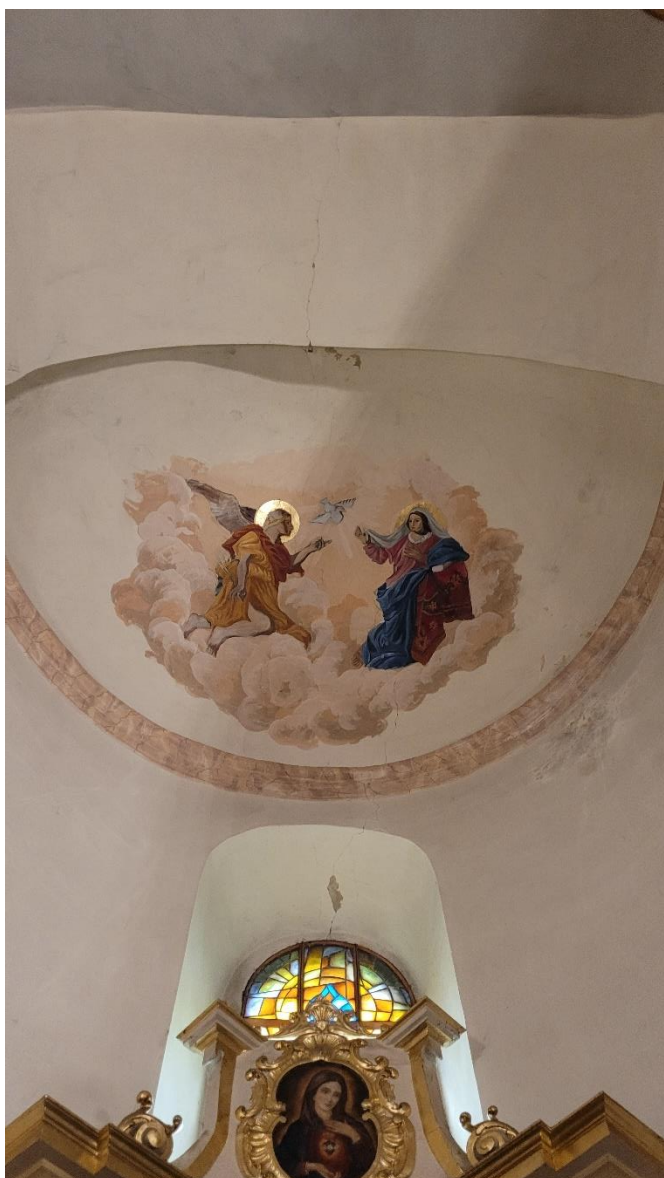
Fot.31. Pęknięcie nadproża przechodzące przez sklepienie aż do nadproża okiennego, kaplica lewa, Matki Boskiej Niepokalanej

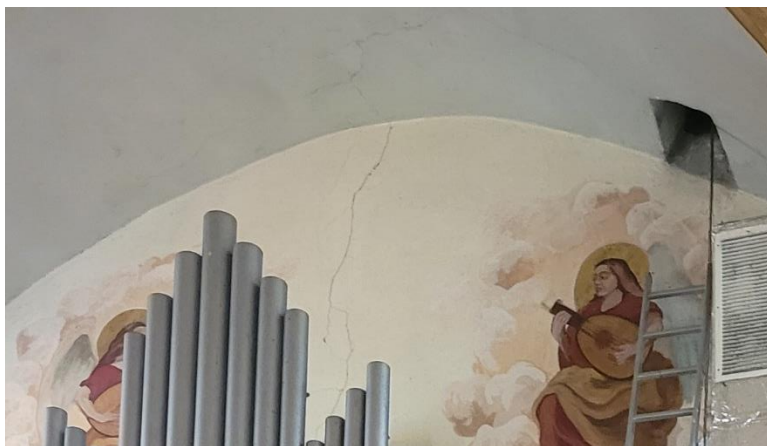
Fot.35. Dostęp do strychu (wieźby dachowej) z poziomu chóru przy ścianie szczytowej nawy głównej; w głębi, nad organami, widoczne pęknięcie ściany szczytowej przechodzące na sklepienie

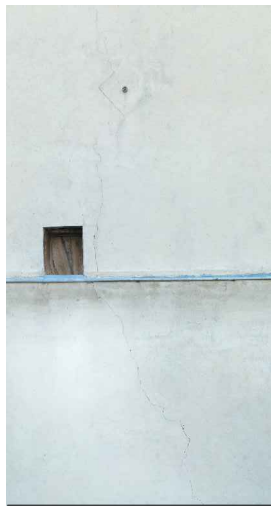
otwór w ścianie szczytowej nad gzymsem wra z widocznym pęknięciem tynku oraz ubytkami opierzenia gzymsu przy styku z murem

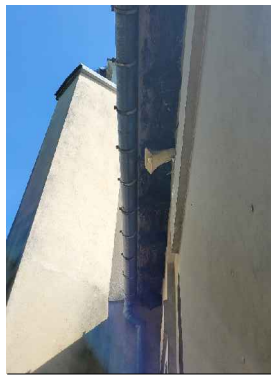
widoczna zmiana koloru tynku spowodowana przerwą technologiczną w trakcie jego wykonywania; deska w okapie dachu kruchty

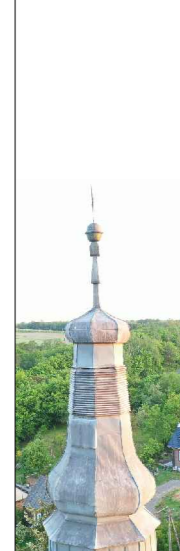
sygnatorka pokryta sygnatorki blachą cynkową; widoczna kłapa wylazowa

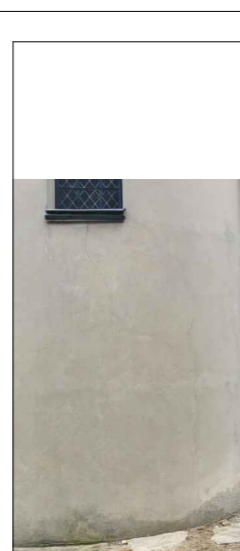
rysa pod oknem do poziomu gruntu; brak pęknięcia ścian fundamentowych (wykonano odkrywkę celem sprawdzenia)

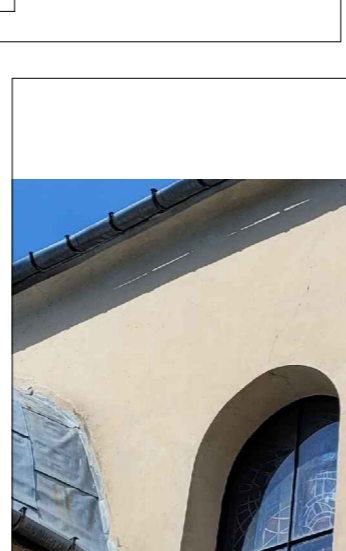
rysa od gzymsu do nadproża okiennego; przy absydzie widoczne splekania tynku przy obróbce blacharskiej styku dachu z murem

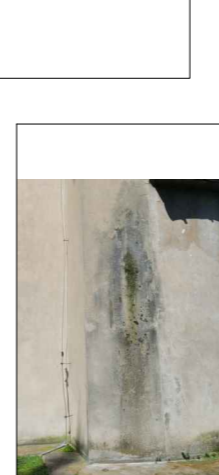
korozja biologiczna ściany powstała w wyniku nieszczelności rynny dachowej dachu zakręstii

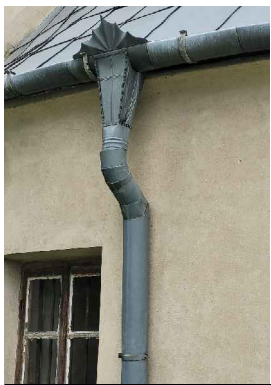
spust z blachy tytan-cynk ze zdobieniem; połączenie rynny ze spustem nieszczelne; rynna pocięta na całej długości; nad oknem widoczna rysa ciągnąca się od fasety gzymsu

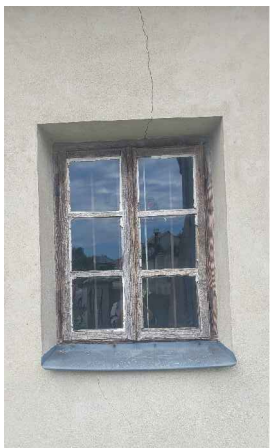
rysa konstrukcyjna od poziomu dachu; skrzydło okienne ze złuszczoną farbą, szklenie z licznymi ubytkami kitu

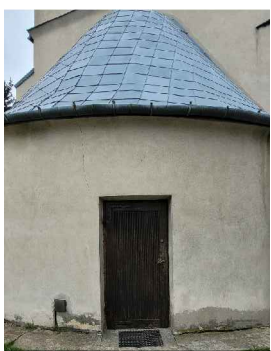
drzwi wejściowe do zakrystii z widoczną rysą tynku od dachu do nadproża; przy styku dachu namiotowego z murem widoczna źle wykonana obróbka blacharska

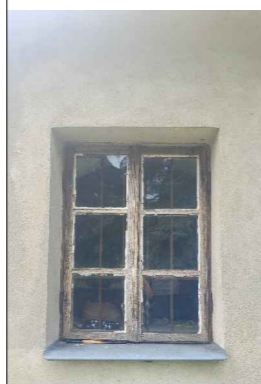
stan zachowania okna zakrytli; widoczne liczne ubytki kitu i złuszczenie malatury

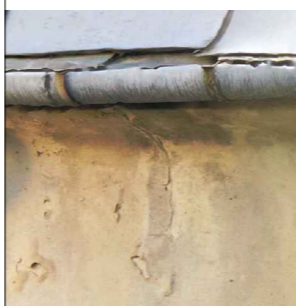
stan zachowania tynku z wyprawą malarską; widoczne odspojenia i spruchnienia wyprawy w pasie podgzymsowym

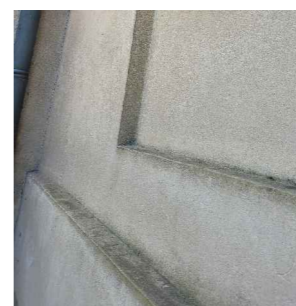
stan zachowania tynku kruchty; w głębi widoczne pęknięcia technologiczne tynku na całej długości w miejscu styku kruchty z bryłą główną kościoła
