DOKUMENTACJA FOTOGRAFICZNA

RENOWACJA KOLUMNY Z FIGURĄ CHRYSYTA ZLOKALIZOWANEJ W RAKOWIE DZ. NR 2548

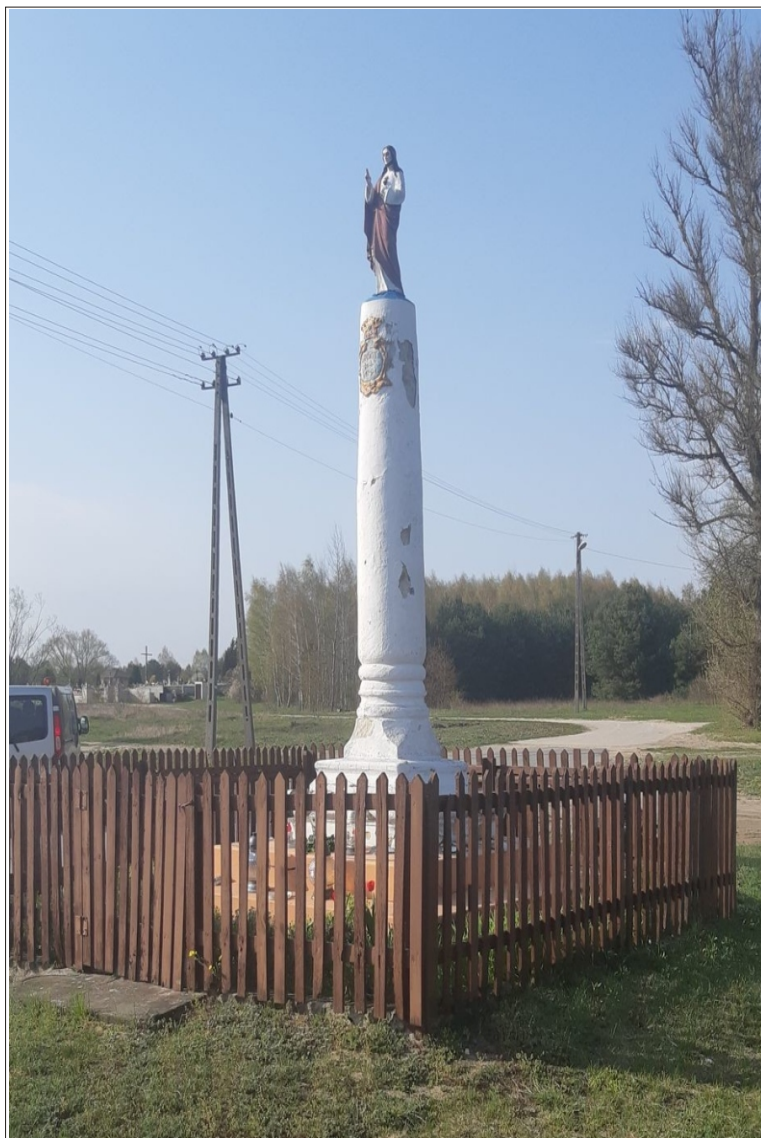
1. Kolumna z figurą Chrystusa zlokalizowana w Rakowie, przy ul. Bardzkiej,

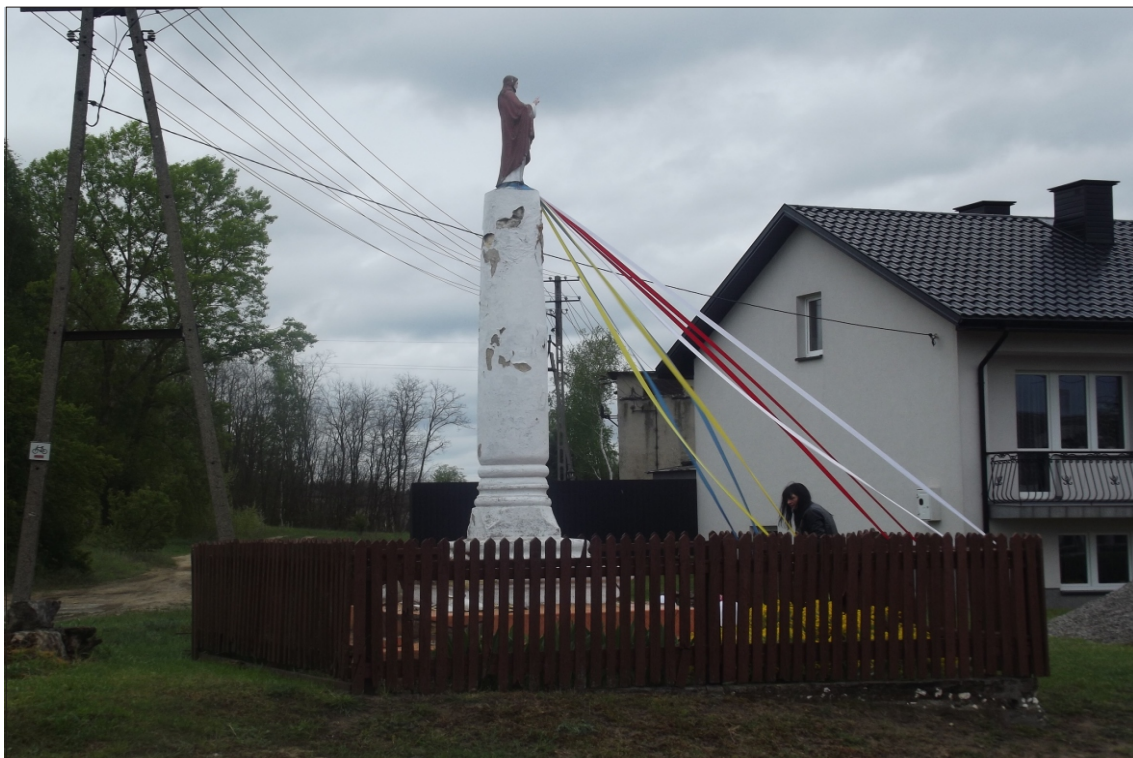
2. Widok kolumny z figurą Chrystusa wraz z zagospodarowaniem terenu

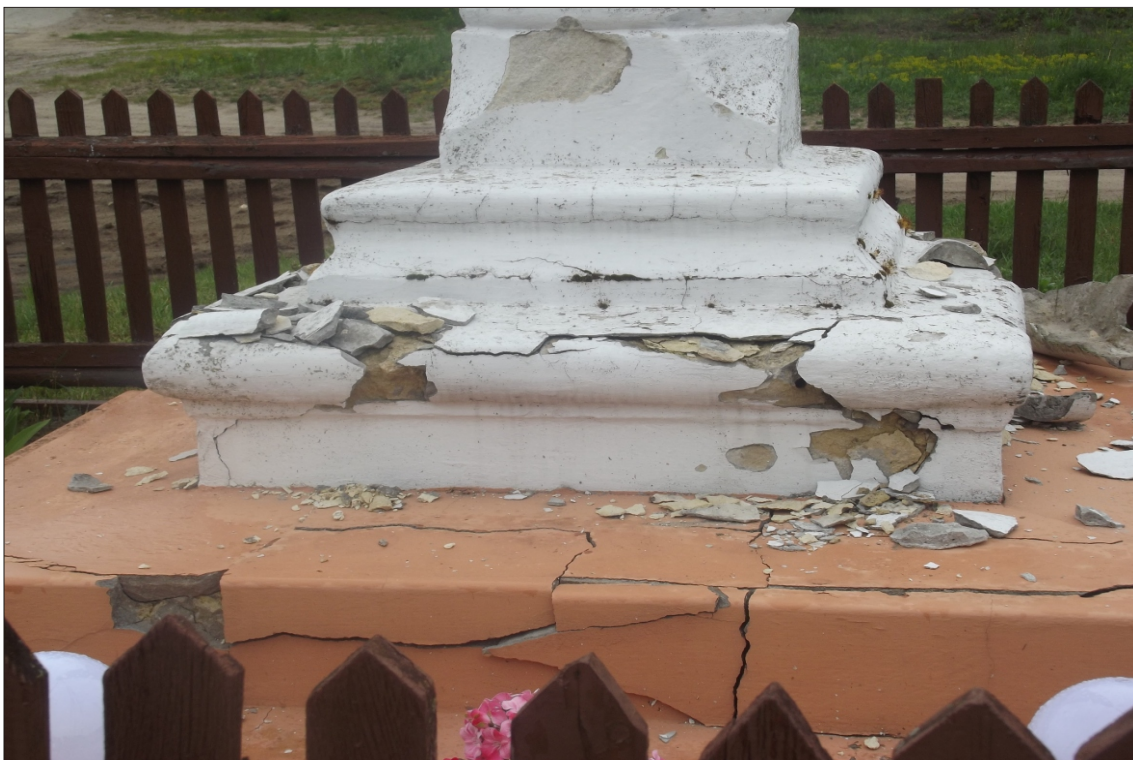
3. Podstawa betonowa oraz cokół kolumny. Widoczne liczne uszkodzenia, spękania i ubytki substancji, nieudolnie uzupełnianej zaprawą cementową.

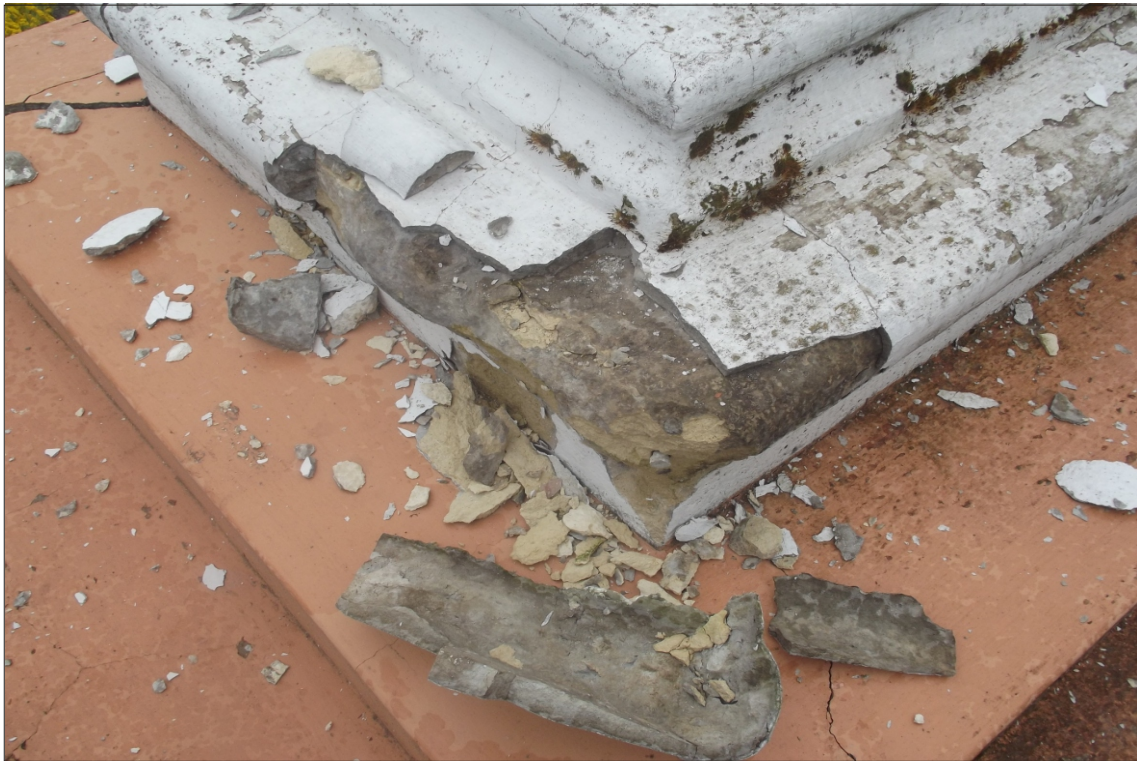
4. Cokół kolumny pokryty wtórną warstwą betonową. Widoczne liczne spękania, odspojenia oraz destrukcja oryginalnego wtku kamiennego.

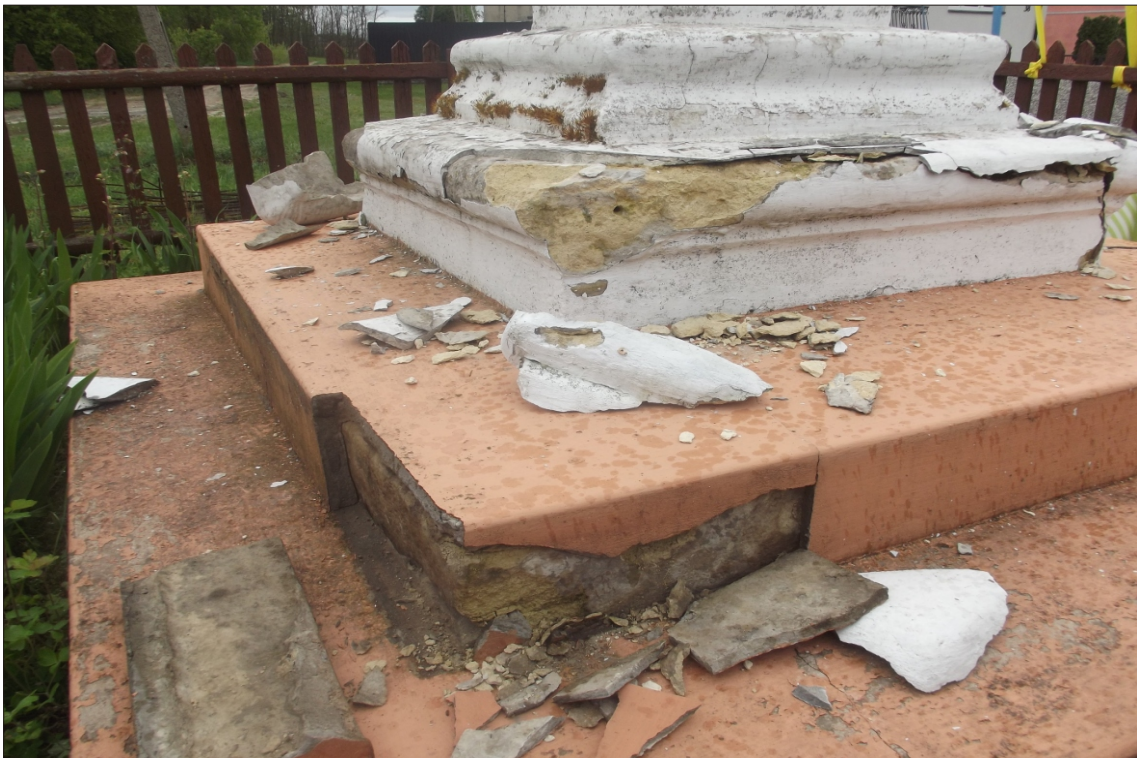
5. Dwustopniowa podstawa kolumny wraz z cokółem. Widoczny odsłonięty spod kilku centymetrowej warstwy betonu oryginalny materiał stopni. Cokół kolumny spękany, widoczne odpadnięcia wyprawy cementowej oraz uszkodzenia oryginalnego kamiennego cokołu.

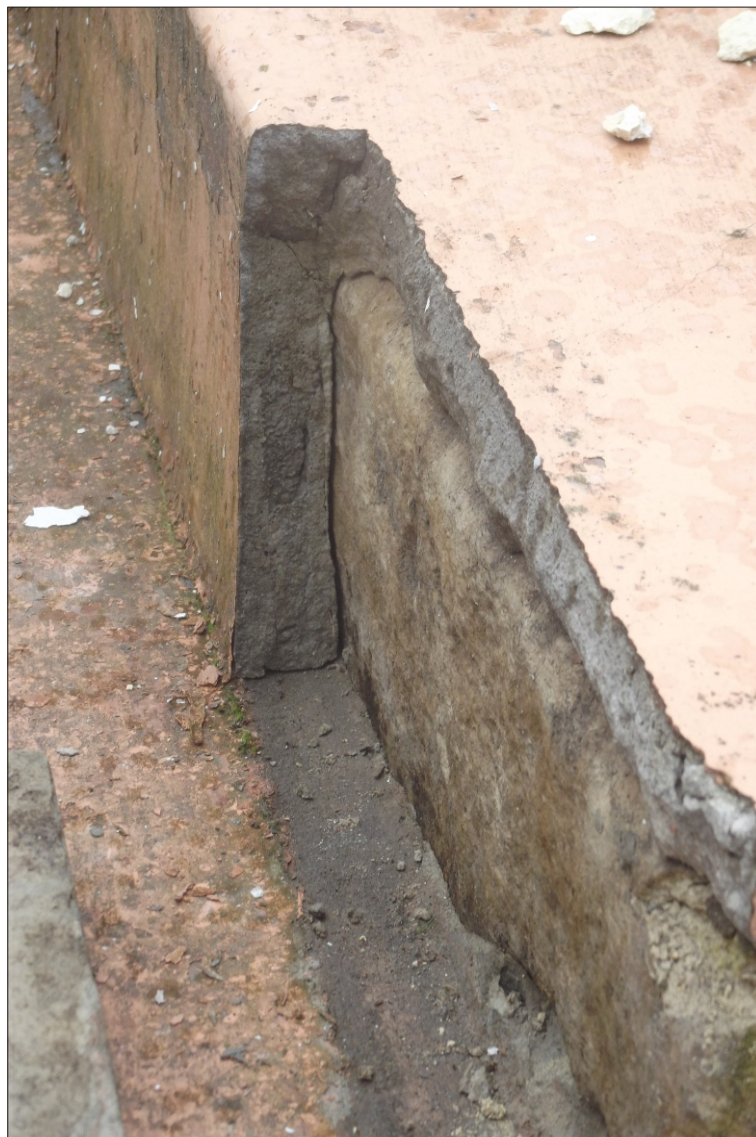
6. Odślonięte stopnie podstawy. Widoczny zachowany oryginalny blok kamienny

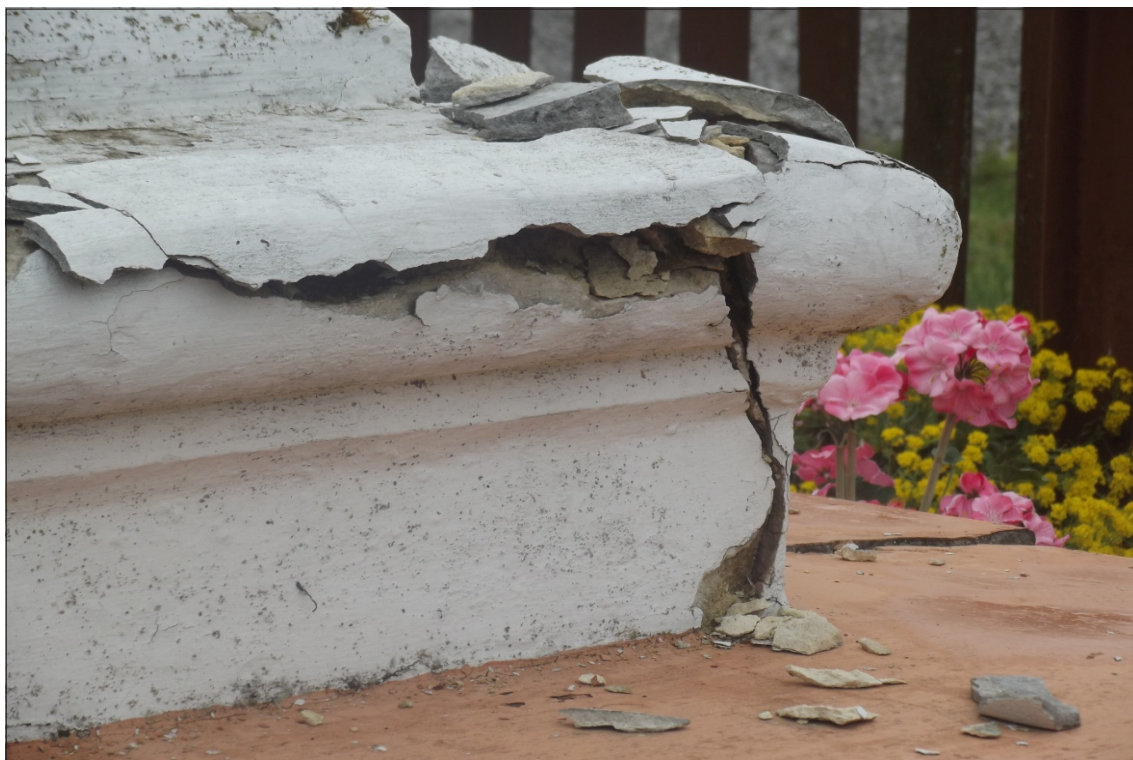
7. Cokół kolumny z widocznymi uszkodzeniami.

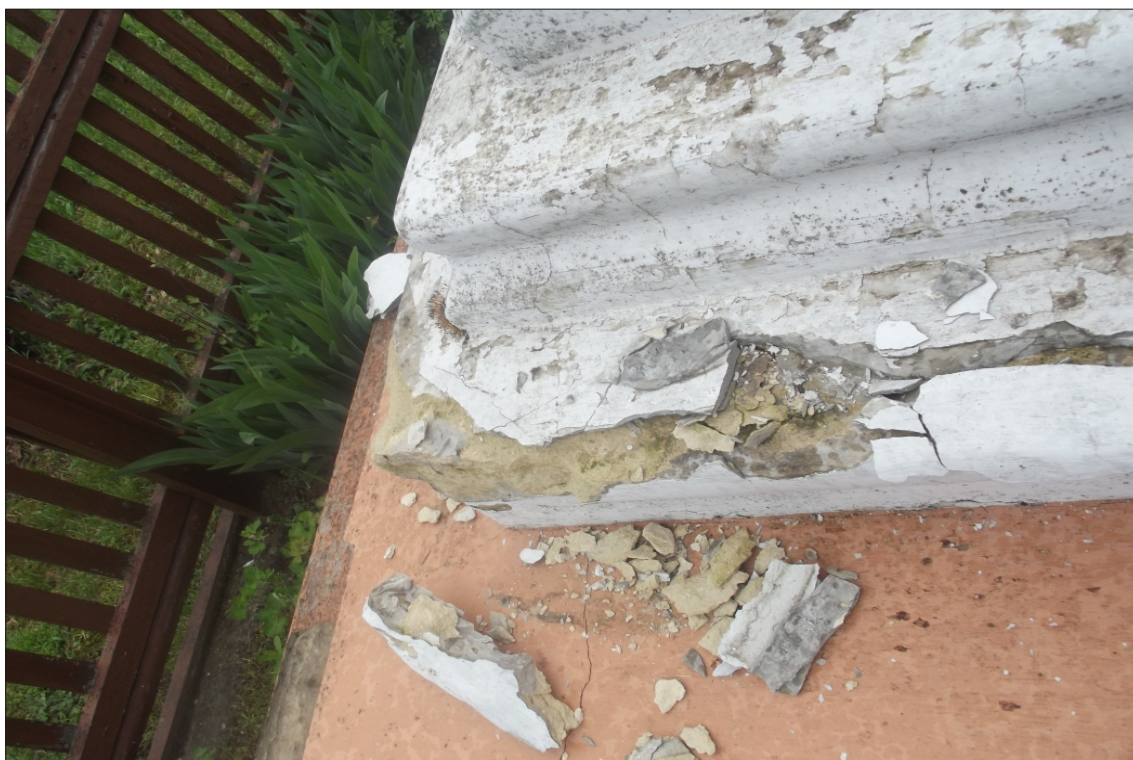
8. Uszkodzony cokół kolumny. Widoczne liczne spekania i odpadnięcia wyprawy cementowej. Miejscowe uszkodzenia kamienia.

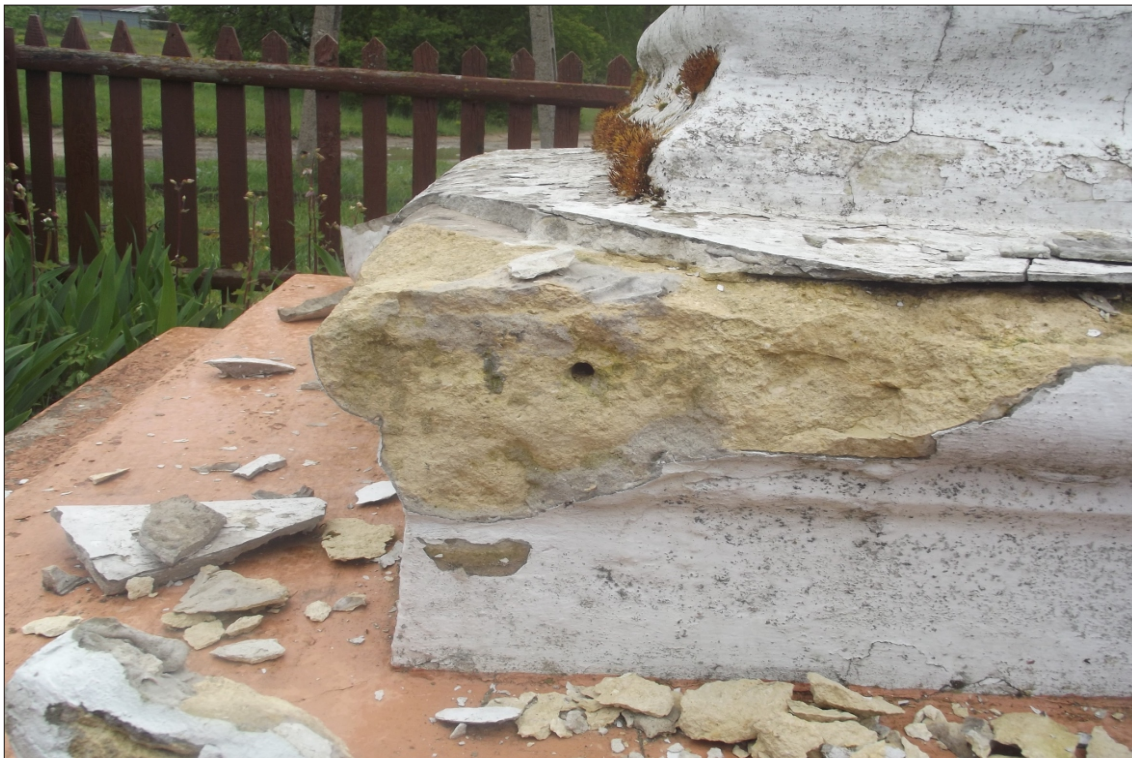
9. Uszkodzony cokół kolumny. Widoczne ślady nieprofesjonalnych napraw, spękania oraz korozja biologiczna.

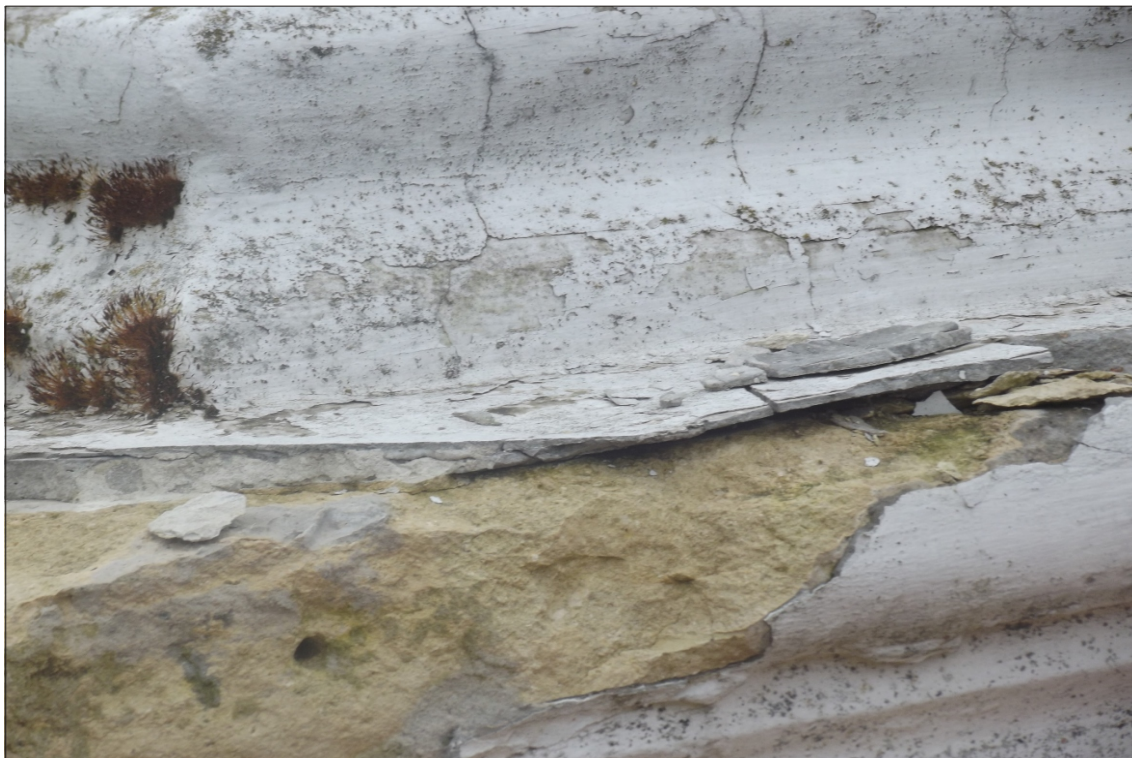
10. Uszkodzony cokół kolumny. Widoczne ślady nieprofesjonalnych napraw, spękania oraz korozja biologiczna.

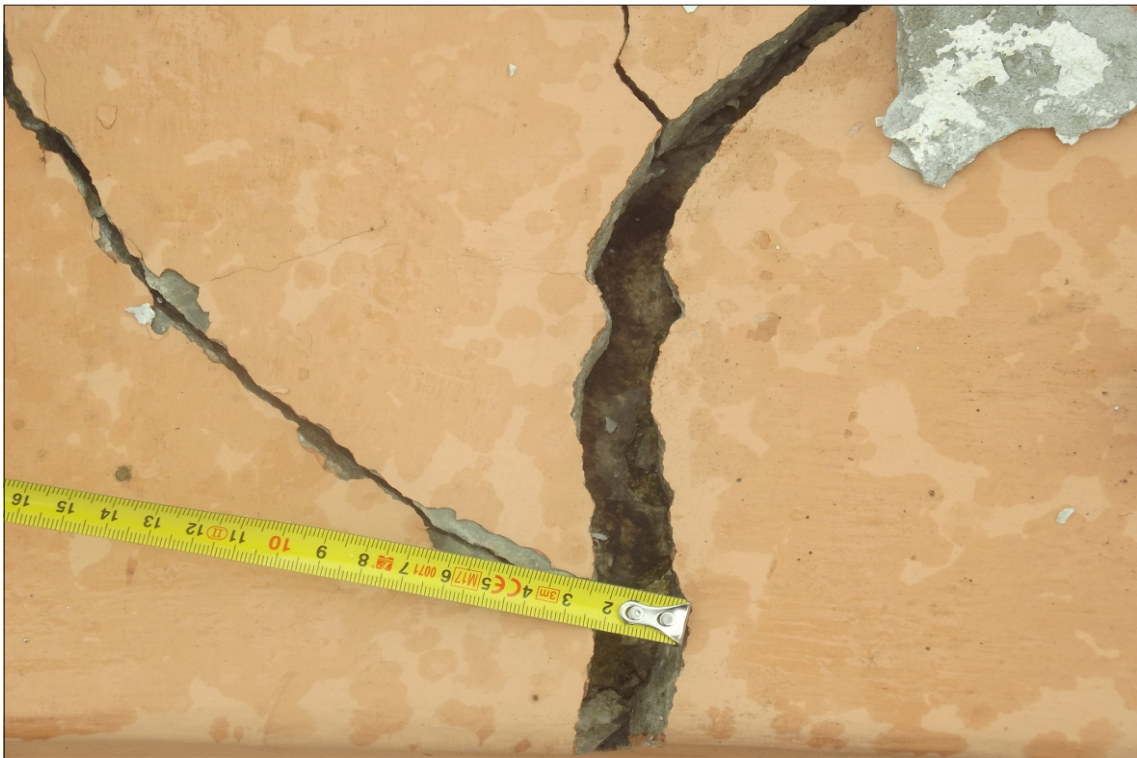
11. Uszkodzenie wyprawy betonowej nałożonej na kamienną podstawę kolumny.

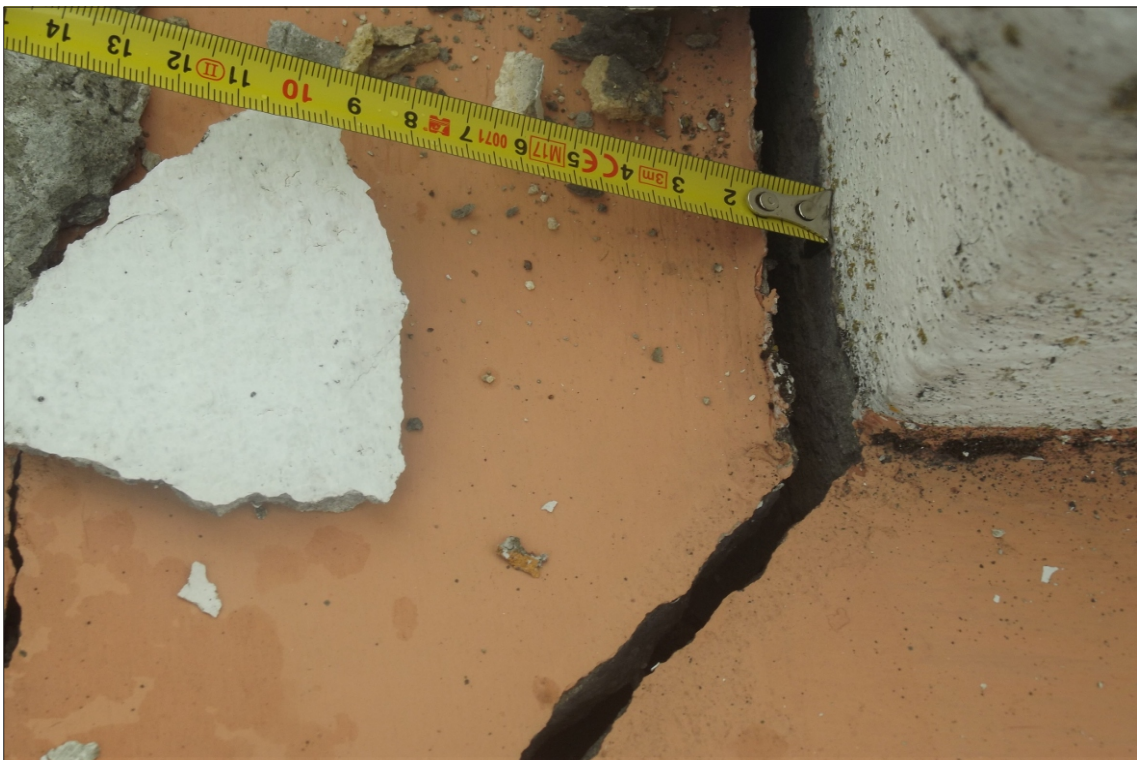
12. Uszkodzenie wyprawy betonowej nałożonej na kamienną podstawę kolumny.

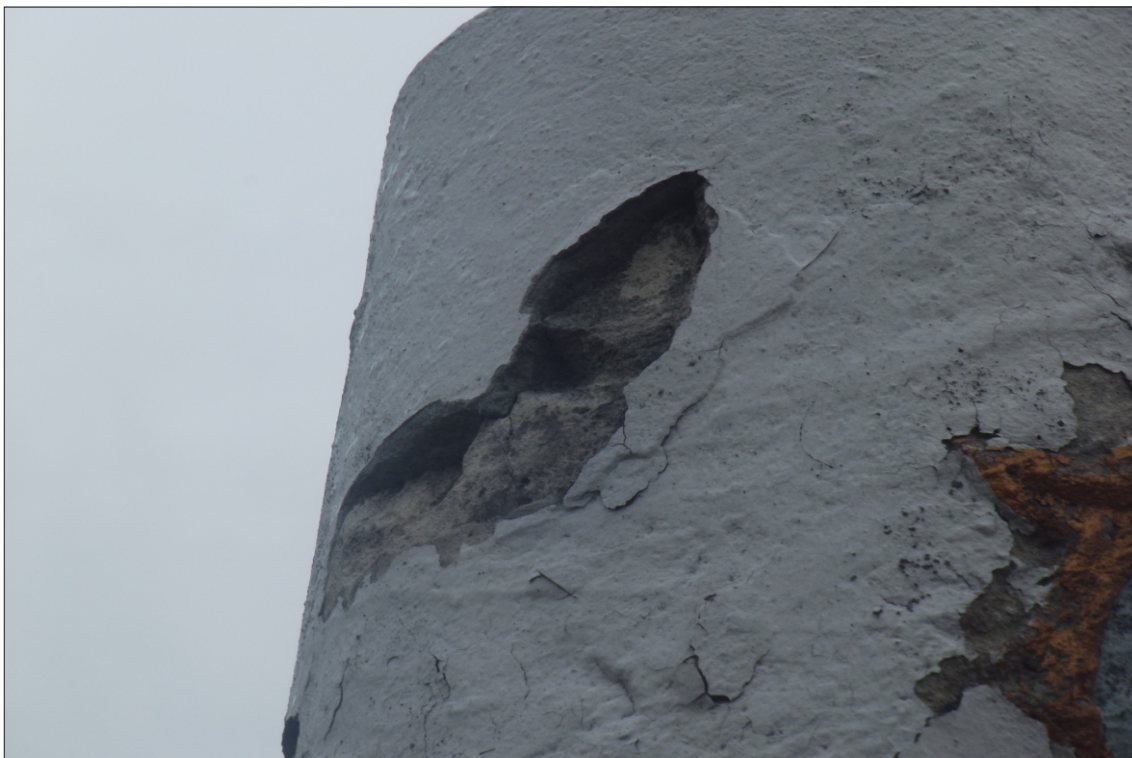
13. Uszkodzony mechanicznie trzon kolumny.

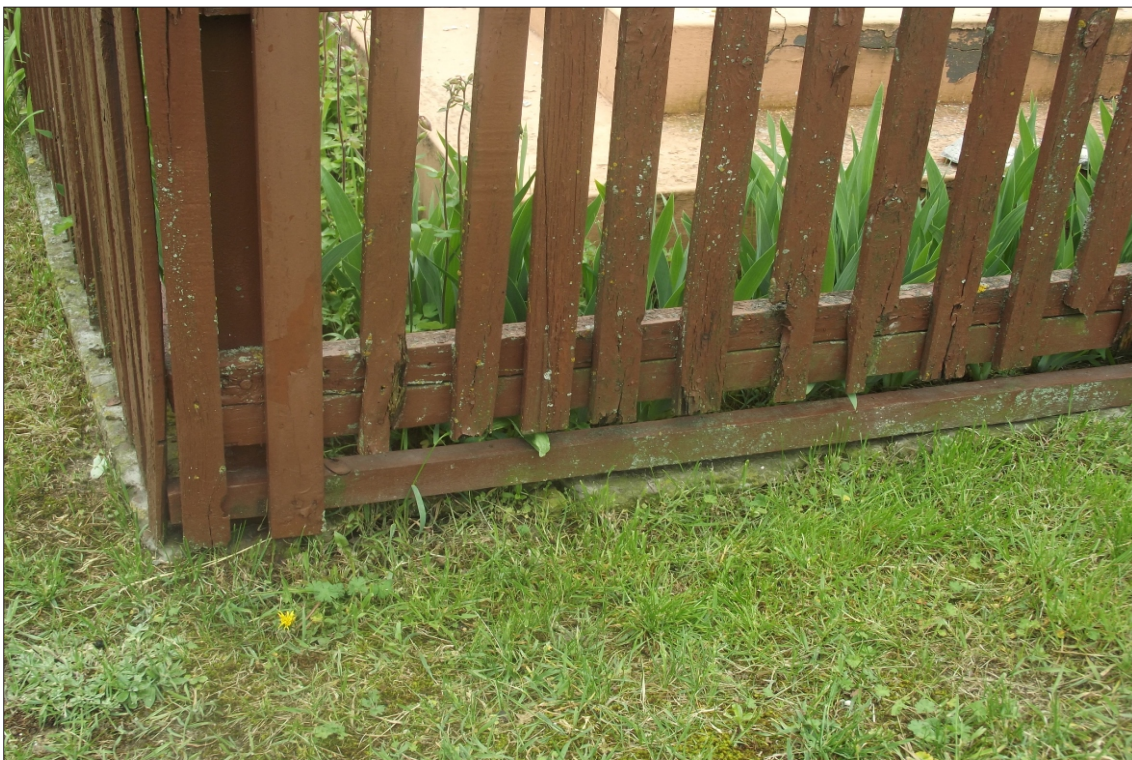
14. Istniejące drewniane ogrodzenie kolumny z figurą Chrystusa

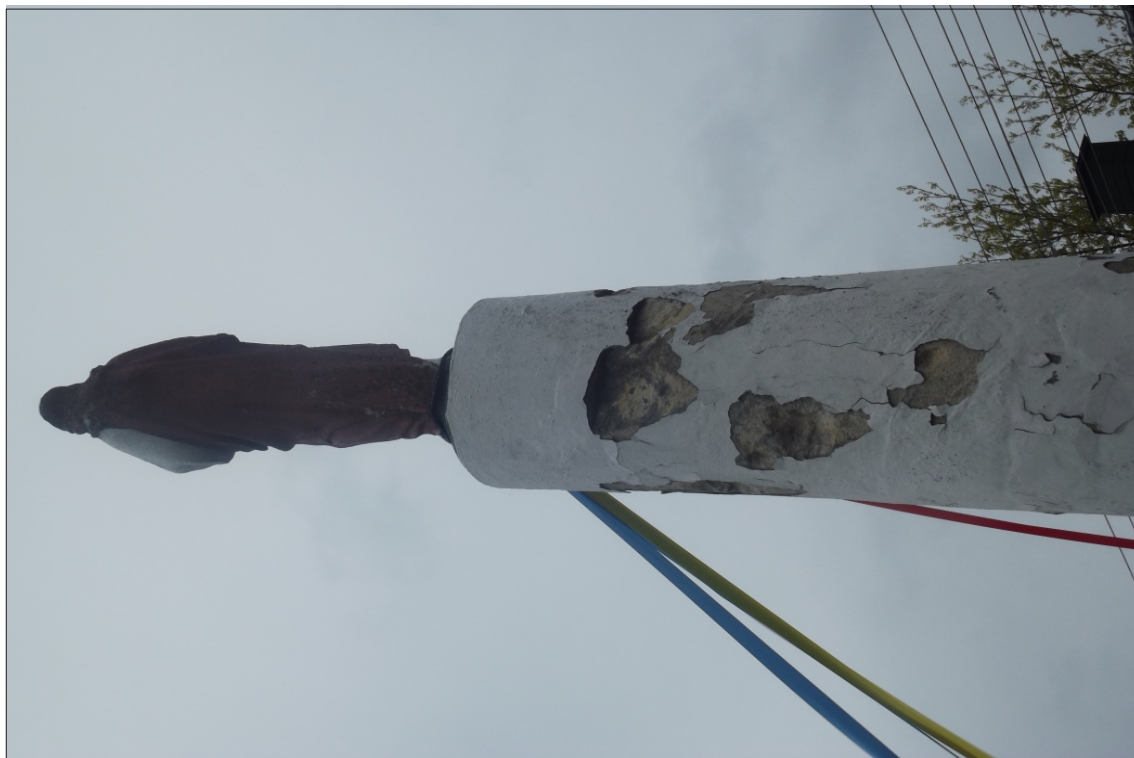
16. Trzon kolumny z widocznymi licznymi uszkodzeniami mechanicznymi

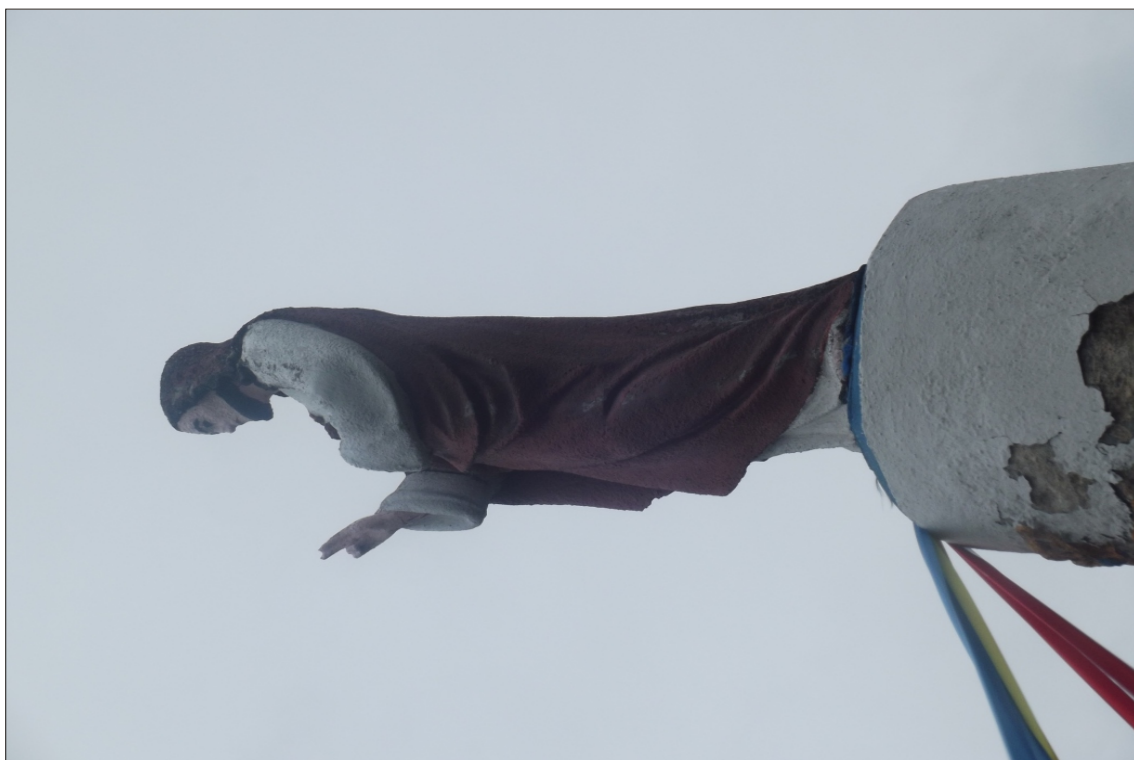
15. Figura Chrystusa

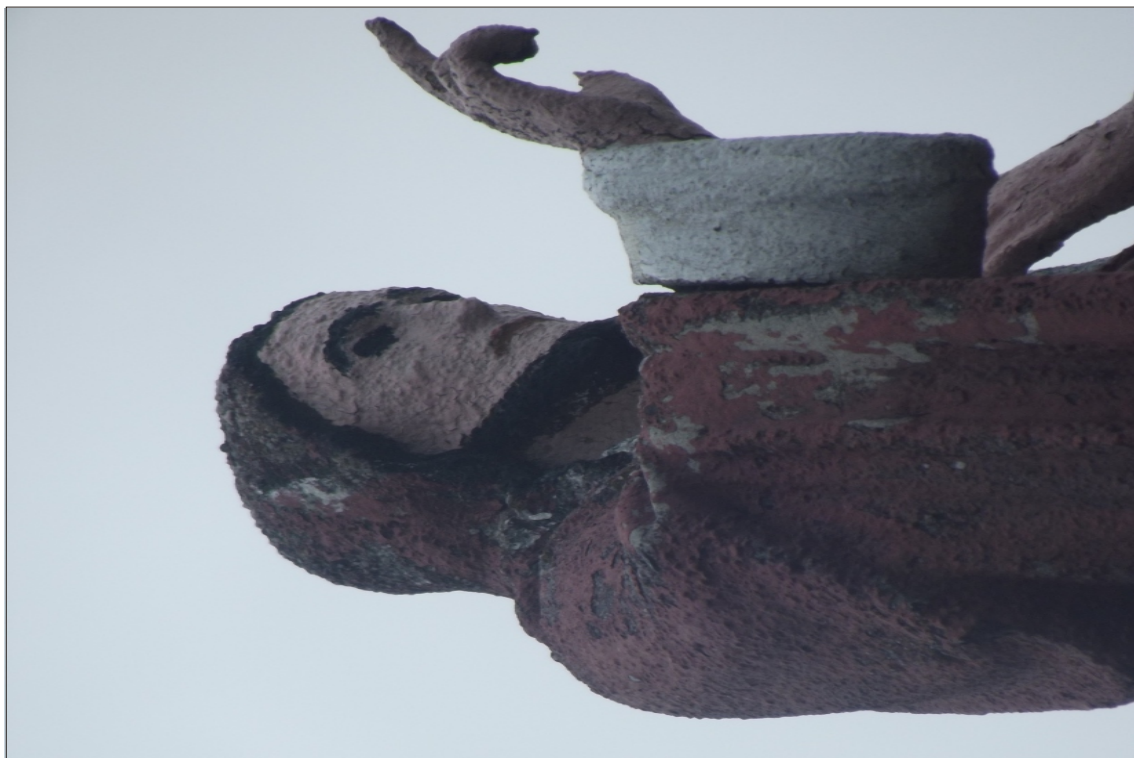
17. Figura Chrystusa pokryta wtórną warstwą farby. Widoczne liczne odspojenia i złuszczenia. Brak oryginalnej polichromii.

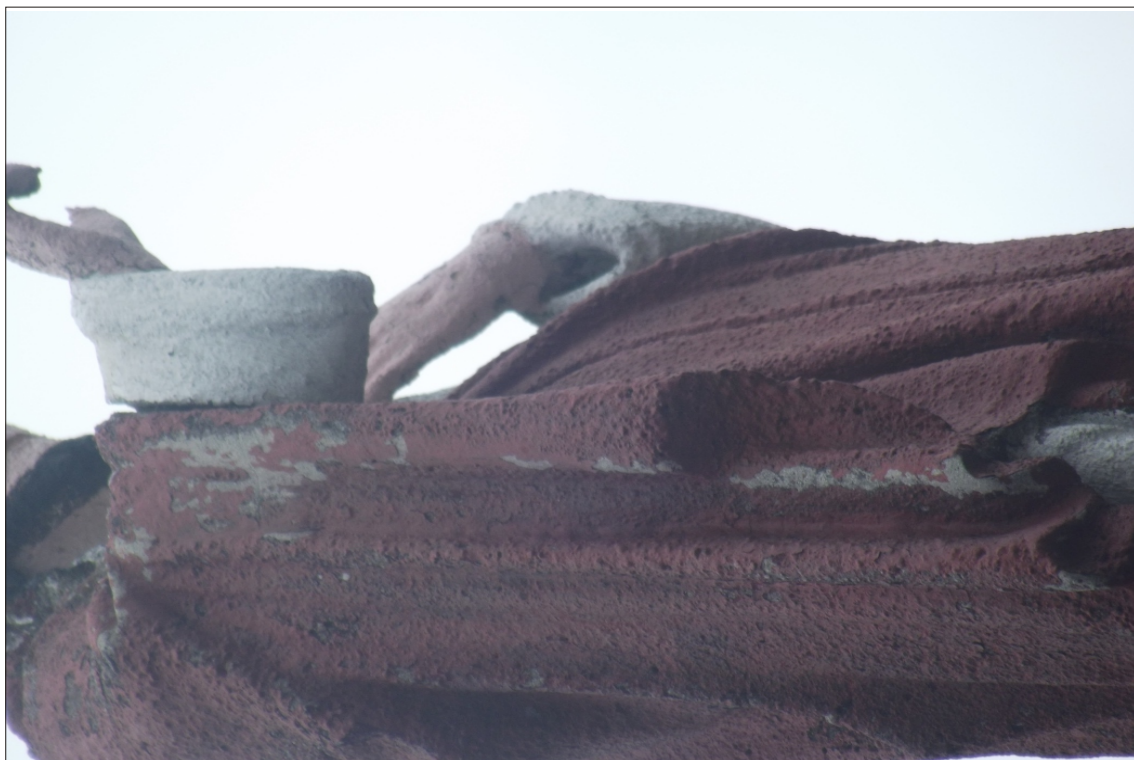
18. Figura Chrystusa pokryta wtórną warstwą farby. Widoczne liczne odspojenia i złuszczenia. Brak oryginalnej polichromii.
