PROJEKT BUDOWLANY

REMONT ELEWACJI KOŚCIOŁA

**pw. św. Stanisława Biskupa i Męczennika w Szumsku
wraz z remontem wnętrza zakrystii:**

**wymianą posadzki, stolarki zewnętrznej i naprawą tynków
X**

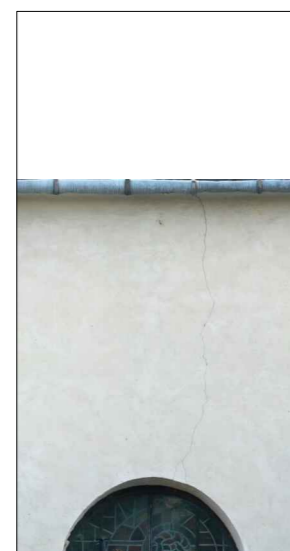
rysa nad oknem, od gzymsu do nadproża

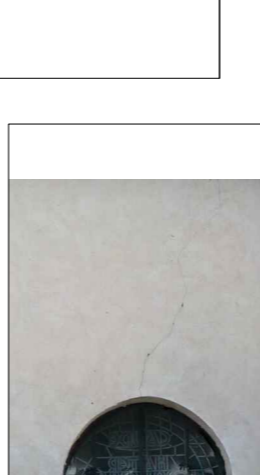
rysa nad oknem, od gzymsu do nadproża

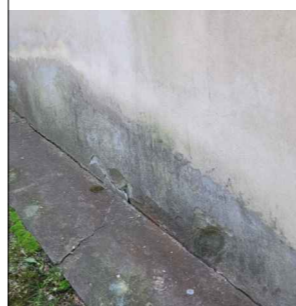
porażenie tynku przy styku z gruntem; widoczne rozwarstwienie struktury
