PROJEKT ZAGOSPODAROWANIA DZIAŁKI

Nazwa zamierzenia budowlanego :
**PRZEBUDOWA INSTALACJI ELEKTRYCZNYCH
POLEGAJĄCA NA WYMIANIE ISTNIEJĄCYCH INSTALACJI
ELEKTRYCZNYCH BUDYNKU KOŚCIOŁA ORAZ
OŚWIETLENIA ZEWNĘTRZNEGO**

Adres obiektu budowlanego: **Raków**
Kategoria obiektu: **X- budynki kultu religijnego**
Jednostka ewidencyjna: **Raków 260416_2.**
Obręb: **Raków 260416_2.0018**
Numer działki: **2846, 2847, 2838/2**
Inwestor: **Parafia Rzymskokatolicka p.w. Świętej Trójcy w Rakowie**
ul. Kościelna 5, 26-035 Raków

PROJEKT ZAGOSPODAROWANIA DZIAŁKI
NR 2846, 2847, 2838/2

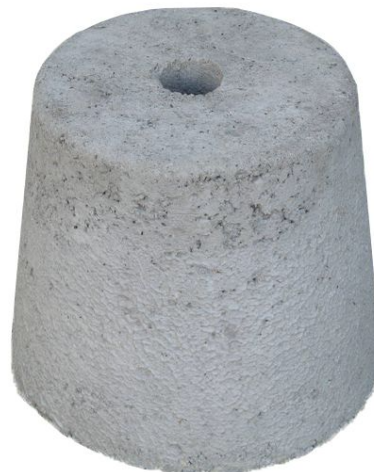
Rys.34 Fundament betonowy SU-MA Duży

Powyższe latarnie należy osadzić na prefabrykowanych fundamentach betonowych

wymiary podane cm

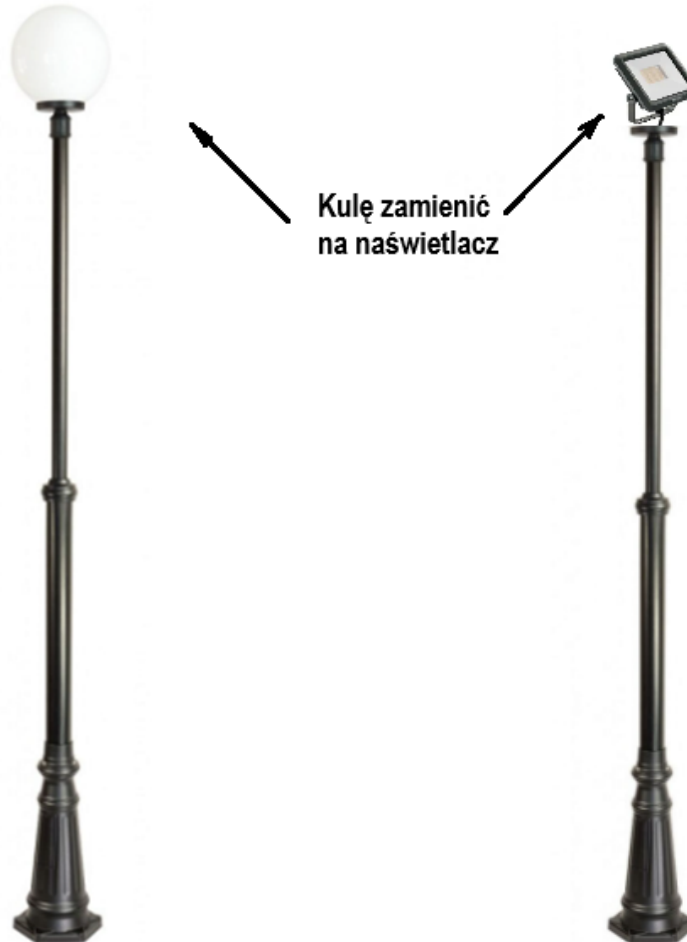
Rys. 3 Latarnie naświetlaczy LED

Słupy naświetlaczy LED należy wymienić na 4 nowe słupy w kolorze czarnym o wyglądzie zbliżonym stylistyką do latarni. W tym celu należy zastosować latarnię typu KULE CLASSIC OGMWN 1 300 bez klosza produkcji SU-MA. W miejscu podstawy miski klosza zamontować istniejące naświetlacze LEDVANCE.

Moc zainstalowana oświetlenia zewnętrznego nie ulega zmianie i wynosi łącznie 252W.
