PROJEKT BUDOWLANY

REMONT ELEWACJI KOŚCIOŁA

**pw. św. Stanisława Biskupa i Męczennika w Szumsku
wraz z remontem wnętrza zakrystii:**

**wymianą posadzki, stolarki zewnętrznej i naprawą tynków
X**

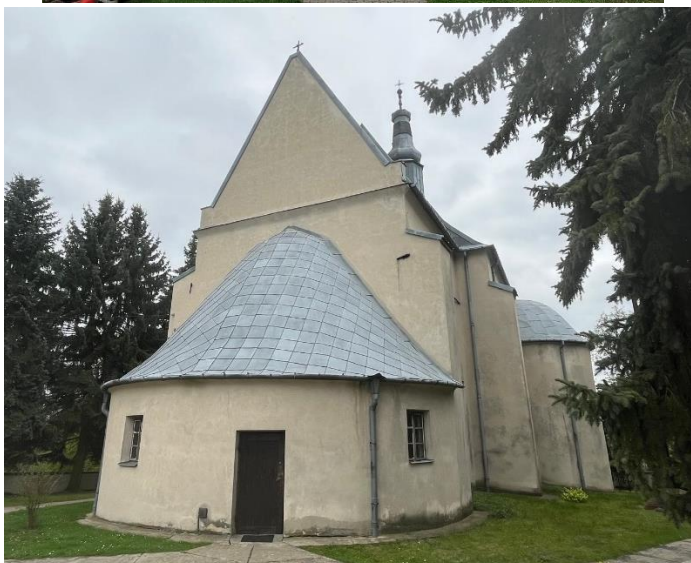
Fot 9. Widok przypory i kaplicy elewacji północno-wschodniej z widoczną alejką wykończoną płytami cementowymi.

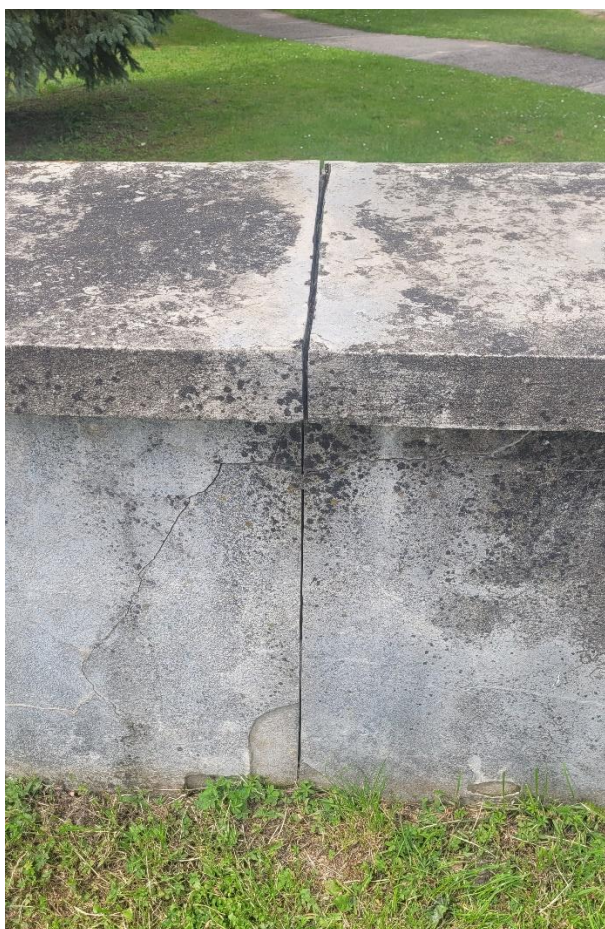
Fot 18. Mur od strony parkingu, po lewej stronie furtki wejściowej z widocznym wtórnym przemurowaniem, prawdopodobnie po przeprowadzonym w latach 90ych remoncie

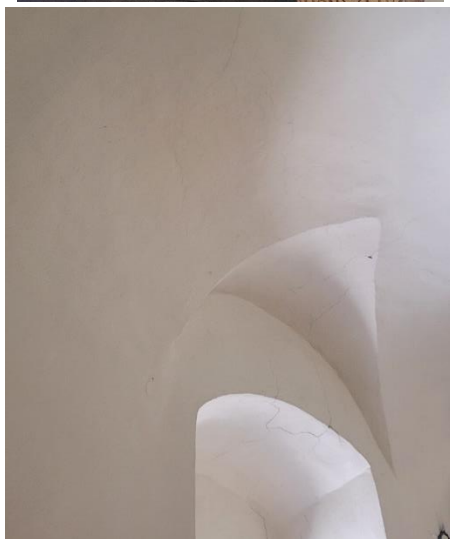
Fot.23. Stan zachowania ściany nadokiennej z rysą tynków aż do lunety

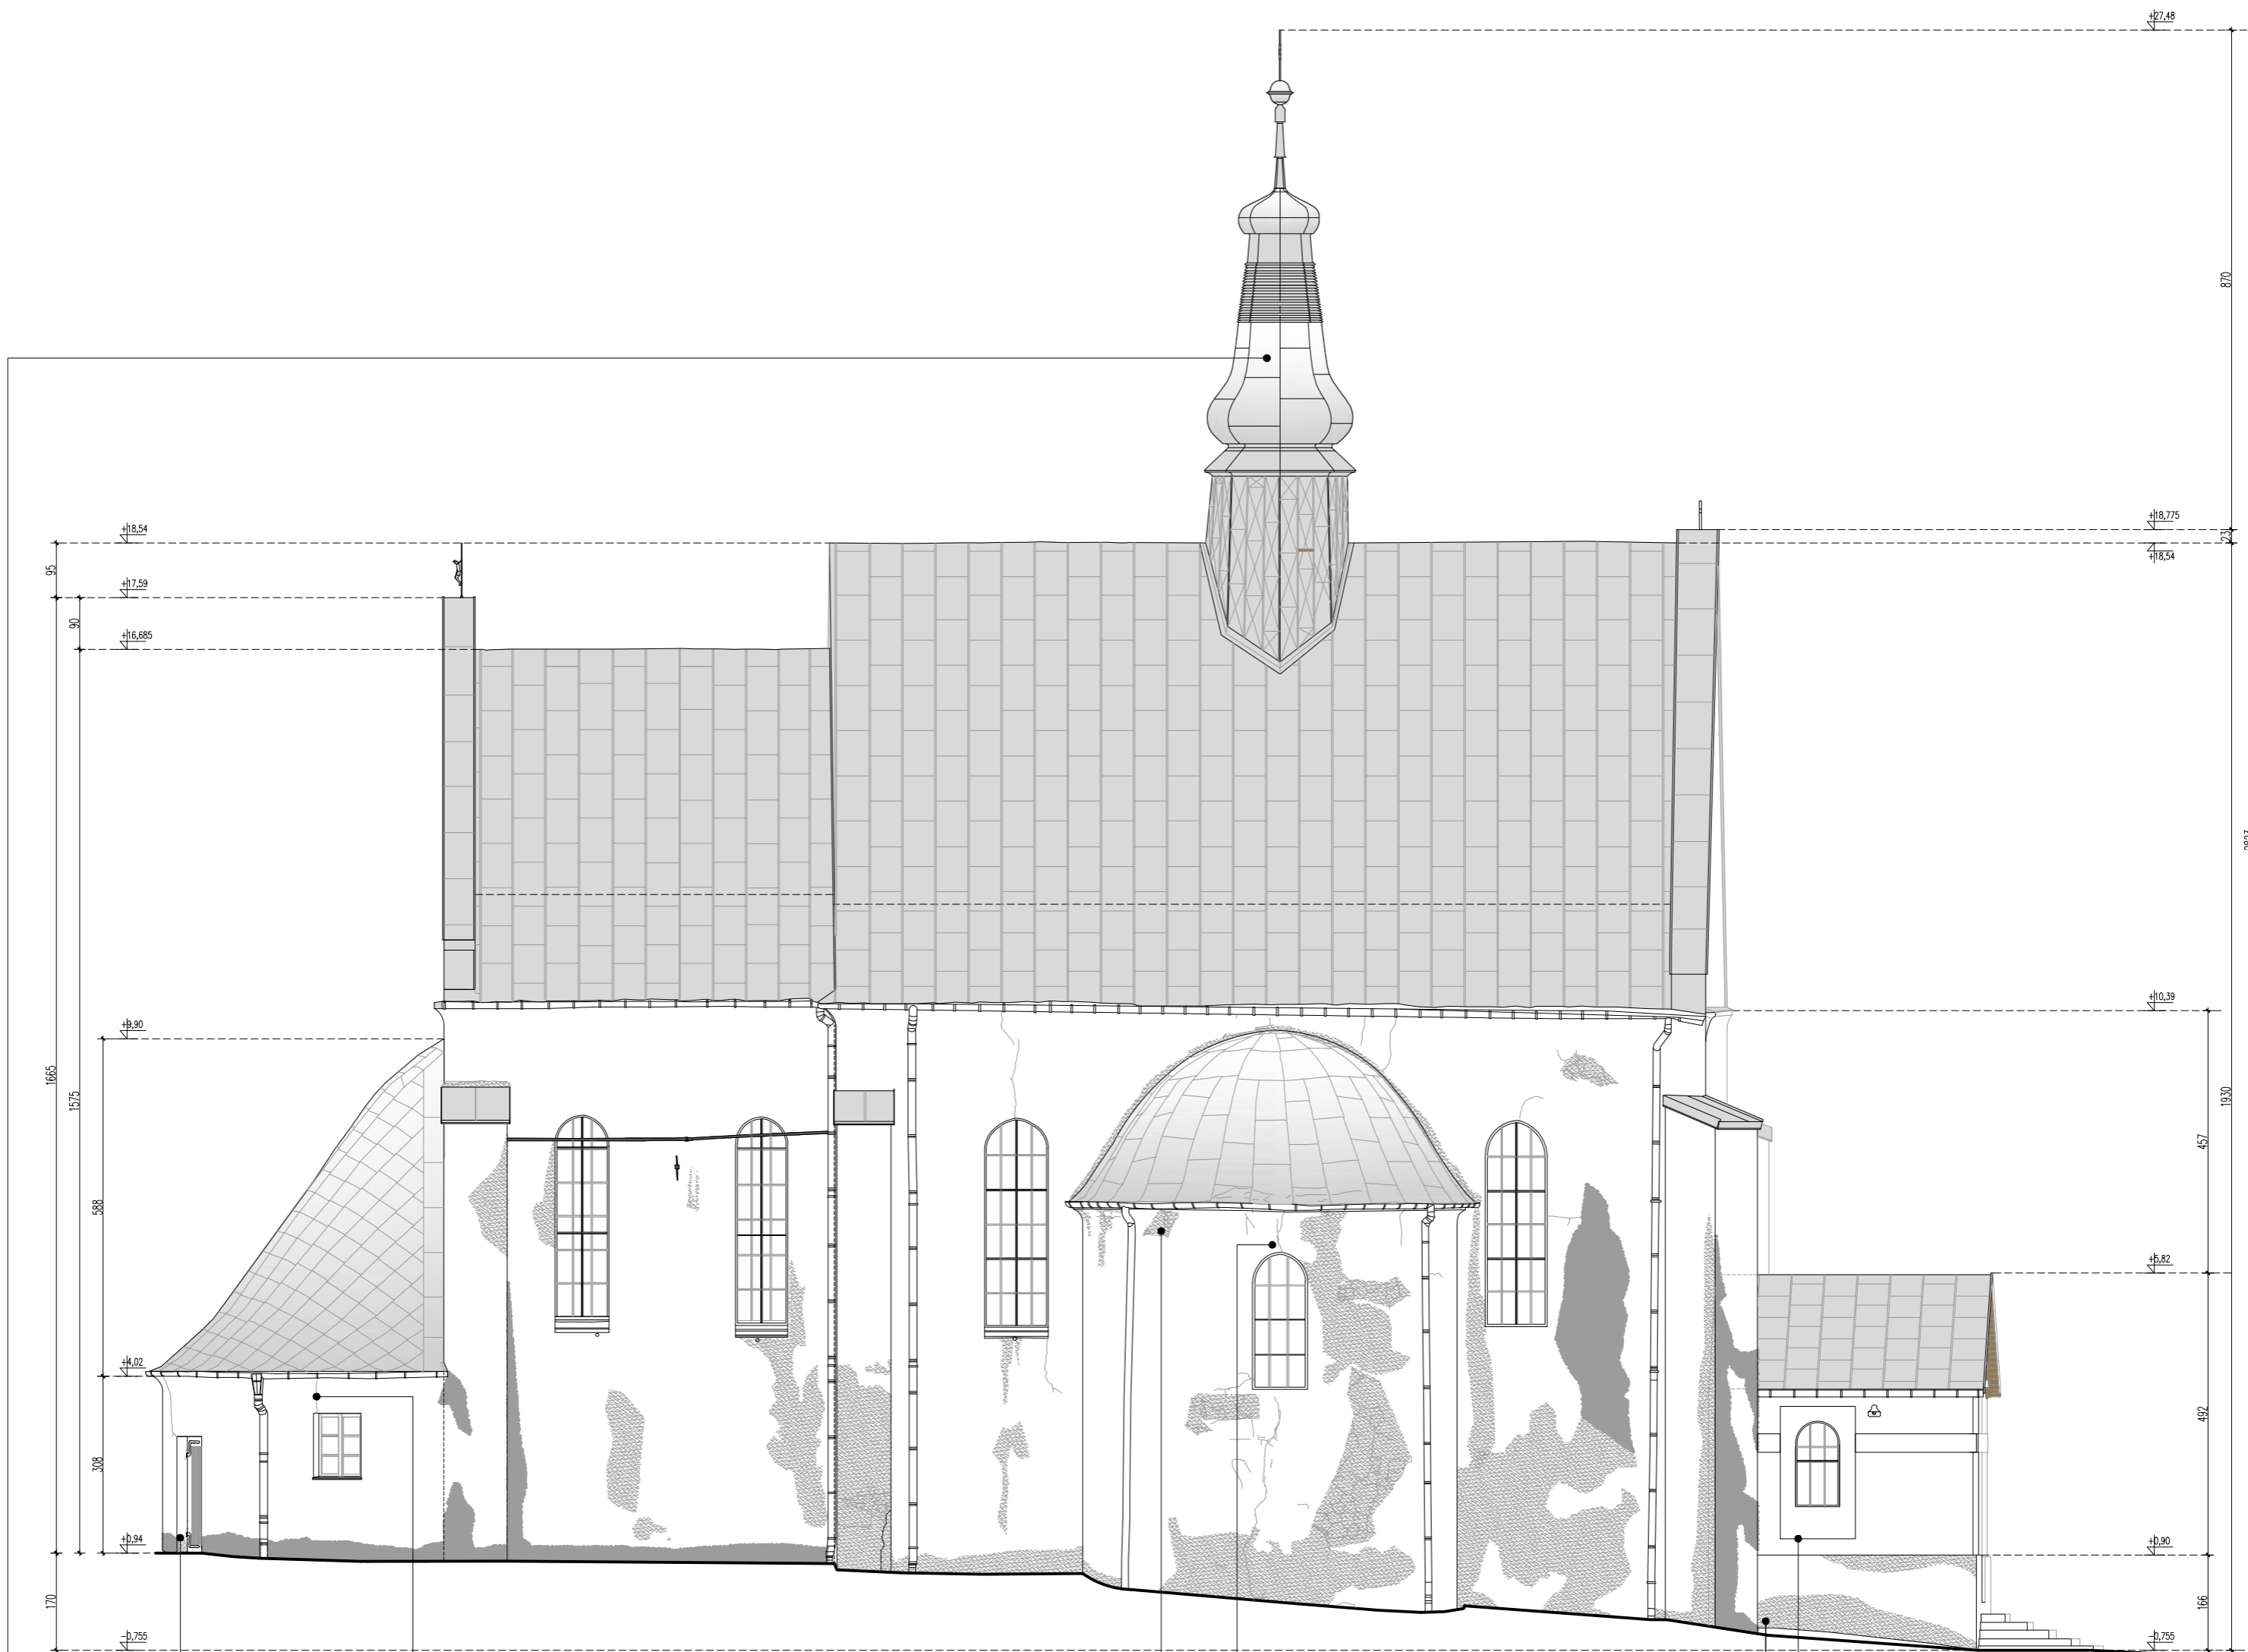
sygnaturka z widocznym ubytkiem pokrycia
